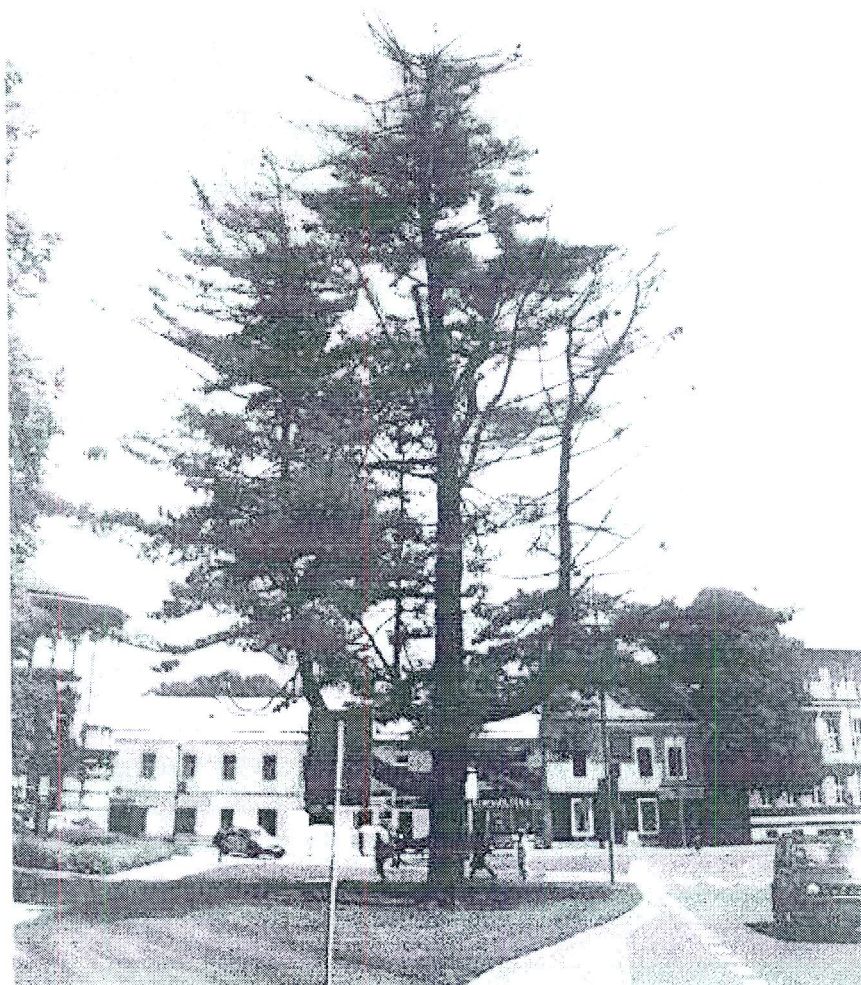
strom č. 2

Z analýzy vyplývá, že řešený strom nepředstavuje riziko spojené s ohrožením provozní bezpečnosti z důvodu selhání v krutu ani ohybu. Strom má na patě odřenou kuru. Bohužel však tento esteticky hodnotný a výrazný solitér výrazně prosychá. Důvodem je zřejmě napadení stromu houbou (*Cronartium ribicola* A. Dietr. – rez vejmutovková), která způsobuje postupné chřadnutí a usychání větví v celé koruně. V této fázi by již odstranění infikovaných částí koruny nemělo dlouhodobý efekt a lze předpokládat, že by se takovýmto zásahem kácení oddálilo jen o velmi krátkou dobu (1-2 roky). Mohutné suché větve však představují riziko pádu již za středně silného větru. Strom navíc roste v blízkosti velmi frekventované křižovatky a chodníku se značným pohybem osob.

Závěr: Z důvodu ohrožení provozní bezpečnosti pádem mohutných suchých větví doporučuji strom pokácet a nahradit novým jedincem raději jiného taxonu.
